## STRATIGRAFIA SONDAGGIO S1

Committente: Amministrazione Comunale di Pomarance	Località: Santa Lina - Pomarance (PI)	Data: 14/11/2016
Tipo indagine: Sondaggio a carotaggio continuo		Note:

***ALLEGATO D***  
***CERTIFICATI LABORATORIO GEOTECNICO DELLE TERRE***

# LABOTER s.n.c. di Paolo Tognelli e C. Lab. Geotecnico - C.S.LL.PP. Decr.2436/13

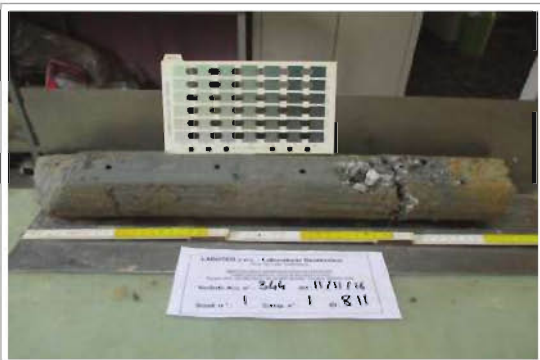
**FOTOGRAFIA**

Posizione delle prove					cm	Rp kPa	VT kPa	cm	DESCRIZIONE DEL CAMPIONE
ED	TD	TX	GR	CF	0				Argilla limosa con livello di cristalli di gesso fra 34 e 47 cm molto consistente Munsell Soil Color Charts : GLEY1 4/ grigio scuro  Classificazione del terreno in base alla resistenza al pocket penetrometer e vane test < 24.5 kPa molto molle 24.5 - 49.1 kPa molle 49.1 - 98.1 kPa plastico 98.1 - 196.2 kPa consistente 196.2 - 392.4 kPa molto consistente >392,4 kPa duro
					10	340			
					20	350			
					30	360			
					40				52
					50

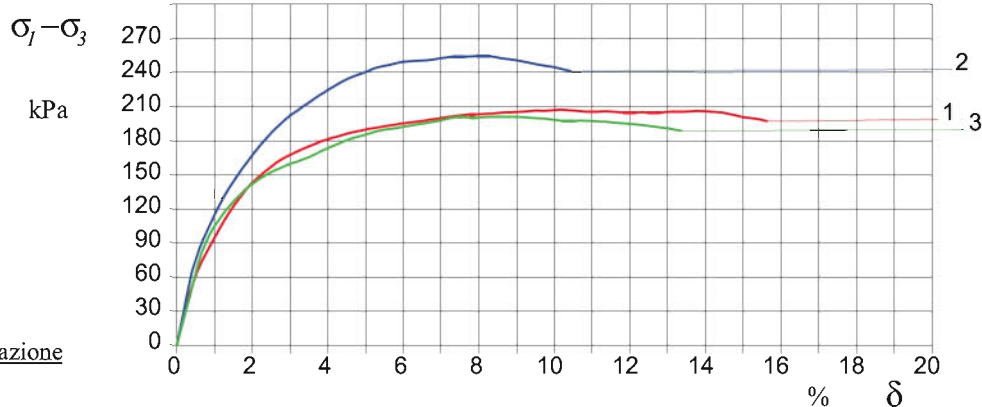
Tensione totale - Deformazione

TENSIONI TOTALI

Velocit  di deformazione:  
0,500 mm/min

cu = 110 kPa
